## تحلیل و ارزیابی وضعیت پایداری مجرای رودخانه گیوی چای، در شمال غرب ایران، با تأکید بر خصوصیات زمین‌شناسی، هیدروژئولوژیکی و انسانی

Fig (1): Location map of the study area

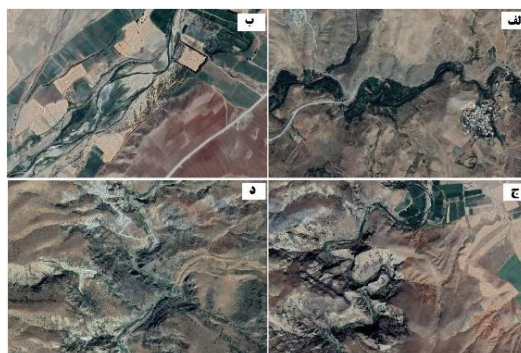
شکل (۳): الف: بخشی از مسیر سینوسی رودخانه در بازه‌ی بالادست سد گیوی؛ ب: نمونه‌ای از الگوی گیسوئی رودخانه در بازه‌ی دوم؛ ج: الگوی مئاندری رودخانه در بازه‌ی سوم؛ د: وجود موانع کوهستانی به عنوان موانع توسعه مئاندر، در بازه‌ی چهارم

Fig (3): a: Part of the sinusoidal path of the river upstream of Givi Dam; B: An example of the arterial pattern of the river in the second interval; A: The meandering pattern of the river in the third interval; D: The existence of mountainous obstacles as obstacles to the development of meander, in the fourth intervals

بررسی وضعیت مورفولوژی بازه‌ها نشان می‌دهد، میانگین ضریب خمیدگی در بازه‌ی اول به مقدار ۱/۴۰ بوده و نوع بازه سینوسی می‌باشد (شکل ۳؛ الف). در بازه‌های دوم و چهارم نیز، بخش اعظم بازه، دارای ضریب خمیدگی ۱/۵-۱/۰۵ می‌باشند و بنابراین پلان فرم مجرا به صورت سینوسی می‌باشد (شکل ۳؛ ب، د)، ولی در بازه‌ی سوم بیش از ۶۰ درصد از محدوده

دارای خمیدگی ۱/۵ تا ۲ می‌باشد و بنابراین الگوی بازه به صورت پیچان‌رودی است (شکل ۳؛ ج). در بازه‌ی دوم و چهارم، انحراف معیار ضریب خمیدگی کم می‌باشد و به طور کلی، نشان‌دهنده‌ی وجود قوس‌های شبیه هم می‌باشند. در بازه سوم، مقدار انحراف معیار، نسبتاً زیاد می‌باشد و این امر بیان‌کننده‌ی قوس‌های غیر شبیه می‌باشند (جدول ۱).

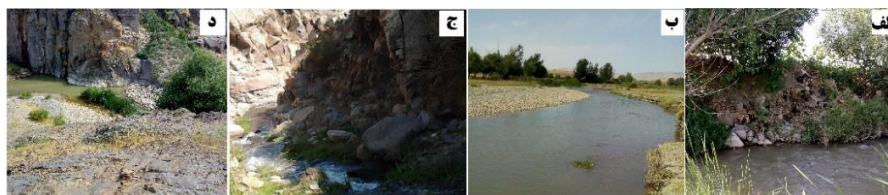
شکل (۹): الف و ب: فرسایش کنار رودخانه به علت وجود مواد سست و فرسایش پذیر؛ ج و د: مقاومت زمین‌شناسی کنار رودخانه و عرض کم منتج از این عامل

**Fig (9):** A and B: river erosion due to loose and erodible materials; C and D: the geological strength of the riverbed and the low latitude resulting from this factor

این بازه‌ی مسیر رودخانه، عمدتاً منطبق بر واحد زمین‌شناسی Ean، با روند شمالی-جنوبی می‌باشد (شکل ۹؛ ج، د). در بازه بعد از فیروزآباد تا اتصال به قزل‌اوزن، رودخانه با توجه به چین‌خوردگی کناره‌های رودخانه پرشیب می‌باشد و این امر موجب تشکیل بستر سنگی و عریان رودخانه شده است. لذا، در بازه‌های سوم و چهارم، مورفولوژی بستر بیشتر تحت تأثیر شرایط سنگ‌شناسی قرار دارد و بازه به صورت پایدار می‌باشد. ولی نتایج استفاده از روش‌های تجربی و ریاضی این بازه را به صورت ناپایدار معرفی کرده است و می‌توان گفت که روش‌های تجربی مورد استفاده در این تحقیق، برای بررسی پایداری در رودخانه‌ها و بازه‌های آبرفتی صدق می‌کند و در رودخانه‌های غیر آبرفتی و با بستر سنگی مقاوم، با خطا مواجه است.

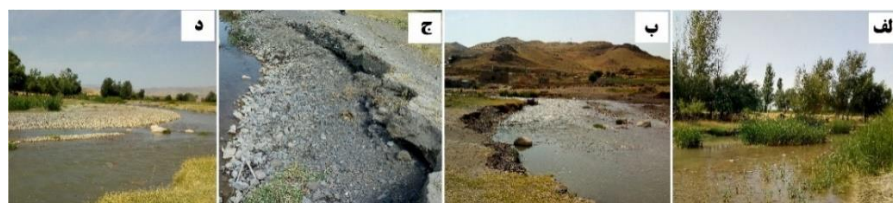
شکل (۱۰): الف- عریض شدن بستر و کاهش دبی رودخانه باعث رشد پوشش‌های گیاهی در بستر رودخانه و در نتیجه قدرت جریانی کم و تنش برشی ضعیف را موجب شده است؛ ب- زیربری و فرسایش کنار رودخانه؛ ج- تحرک بستر کانال و تغییر در سطوح عملکردی؛ د- نهشته‌گذاری رسوبات و تشکیل موانع طولی.

**Figure (10):** A - Bed widening and reduced river discharge caused vegetation growth in the riverbed, resulting in low flow power and poor shear stress; B- Subduction and erosion along the river; C- Channel bed mobility and change in functional levels, D-deposition of sediments and formation of longitudinal barriers.

رودخانه (شکل‌های ۱۰؛ ب) و تشکیل موانع طولی و جزایر رسوبی را با نهشته‌گذاری رسوبات در رودخانه افزایش می‌دهد (شکل ۱۰؛ د) و می‌توان گفت که مورفولوژی کلی کانال و تغییرات سیلاب در پایین دست سد، تحت تأثیر احداث سد قرار دارد. مقدار دبی حداکثر نیز در ایستگاه پایین دست افزایش یافته است طبق تئوری گراف<sup>۱</sup> (۲۰۰۶)، دبی حداکثر بر فراوانی تحرک بستر کانال و حمل بار بستری، فرسایش کنار رودخانه و مورفولوژی کلی کانال تأثیر گذاشته و تعداد و اندازه سطوح عملکردی را متحول می‌سازد (شکل ۱۰؛ ج). در رابطه با شاخص دبی میانگین نیز، بین دو ایستگاه تفاوت وجود دارد و با توجه به مطالعات گراف (۲۰۰۶)، می‌توان گفت که دبی میانگین یا متوسط، حجم فرآیندهای تجمع رسوب، اندازه کانال جریان پایین (معمولاً فعال)، الگوی کانال و پیچیدگی ژئومورفیک را تحت تأثیر قرار می‌دهد. همچنین شاخص‌های دبی عادی، دبی میانه، مد نیز می‌توانند به فراوانی رژیم‌های رسوب در کانال و حمل بار بستری کانال و فرسایش کنار رودخانه منجر شوند.
