## Research Paper

**Evaluation of the morphological changes of Haraz river following human pressures in the Amol city, Mazandaran**

Reza Esmaili,\*<sup>1</sup> Niusha Nourizadeh Nesheli<sup>2</sup>

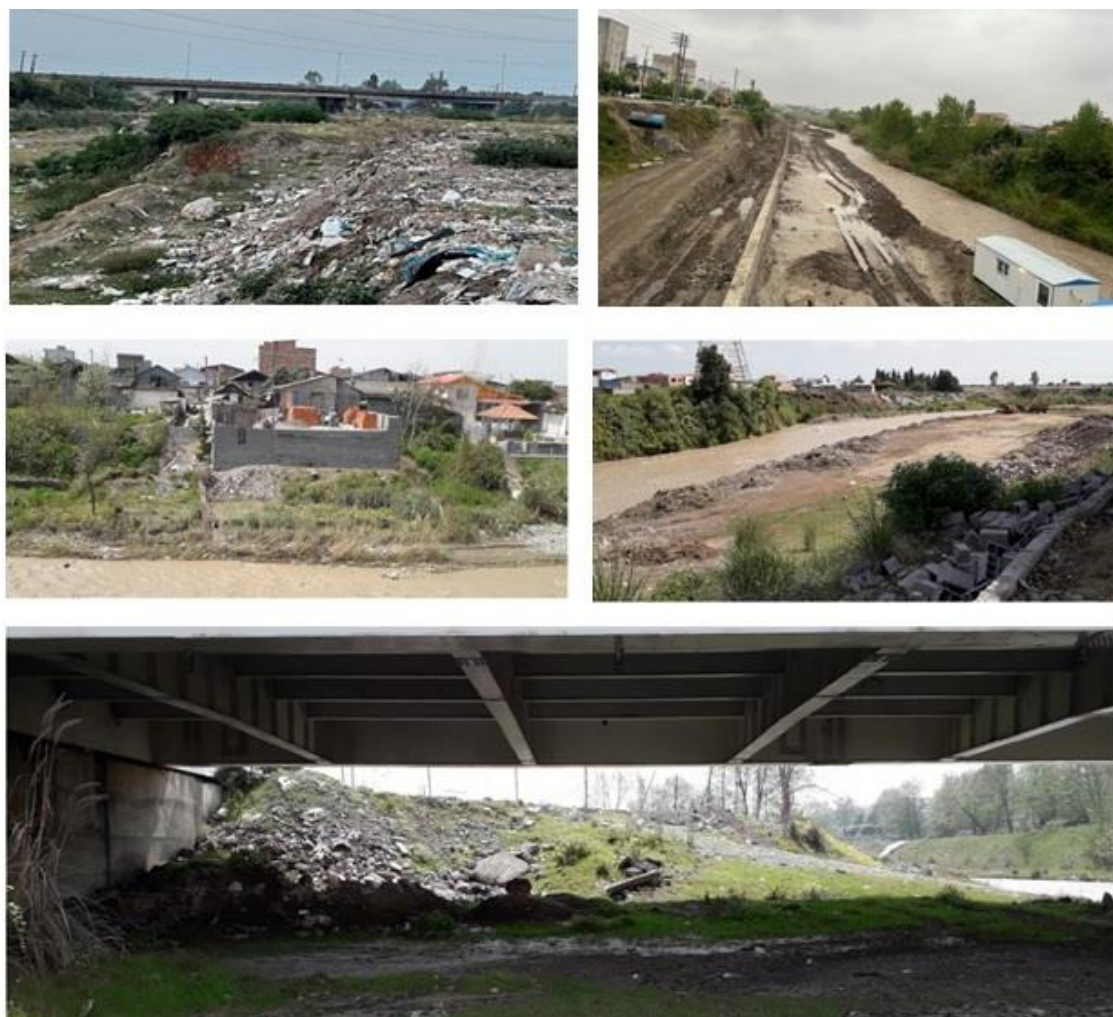
شکل (۳): تصاویری از اشغال دشت سیلابی رود هرآز در محدوده شهر آمل  
 Figure (3): Images of the occupation of the Haraz river floodplain in the Amol city

بیشترین تغییرات کاربری اراضی در بازه ۳ صورت گرفت که حاشیه رود از زمینهای کشاورزی تبدیل به مناطق مسکونی و کاربریهای شهری شد. در بازه ۲ که بخش زیادی از آن در سال ۱۳۴۷ در محدوده کاربری مسکونی قرار گرفته بود در سالهای بعد با تراکم بالای ساختمانی و فضاهای شهری تحت اشغال قرار گرفت. کرانه شرقی بازه ۱ عمدتاً تحت کاربری کشاورزی قرار داشته و تجاوز به دشت سیلابی رود و تبدیل آن به زمینهای کشاورزی از عوامل مهم کاهش عرض بستر رودخانه بوده است. اگرچه تجاوز به دشت سیلابی رود با تخلیه نخاله‌های شهری و کاهش ابعاد بستر رود همچنان ادامه دارد (شکل ۳).

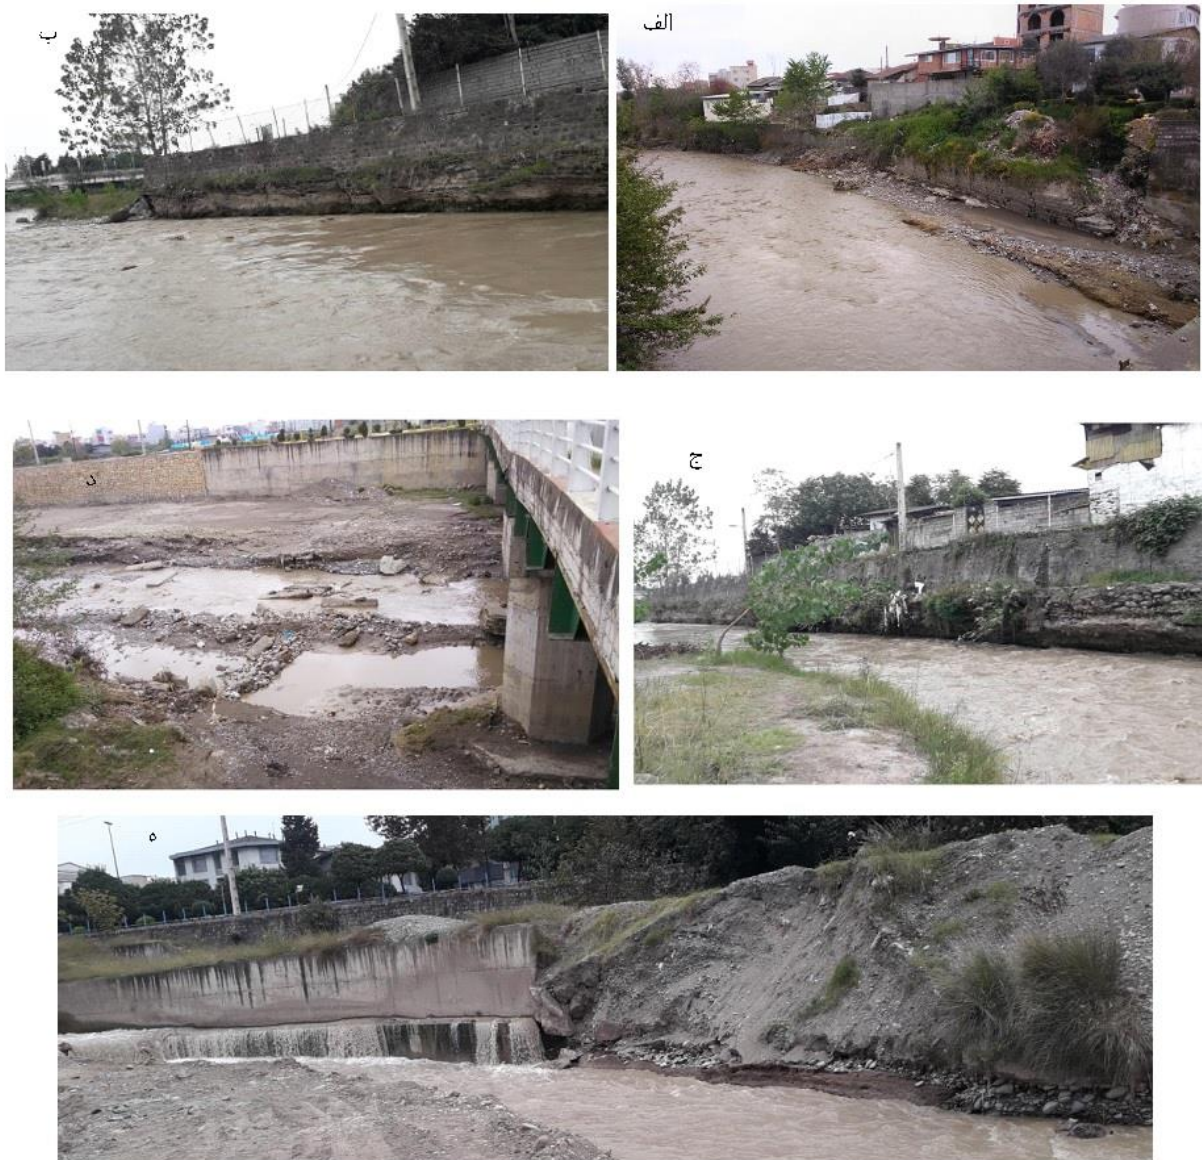
شکل (۸): تصاویری از مخاطرات ژئومورفولوژیکی رودخانه هراز، الف) زیربری و تخریب دیوار حفاظتی، ب) زیربری دیوار حفاظتی در اثر فرسایش بستر رود، ج) فرسایش کناره مقعر و زیربری، د) فرسایش بستر رود در پایه پل، ه) فرسایش و فرسایش کناره رود

Figure (8): Geomorphological hazards of Haraz River, a) Undercutting and destruction of protective wall, b) Undercutting of protective wall due to incision of river bed, c) Erosion of concave bank and undercutting, d) Incision of river bed at the base of the bridge, e) Incision and river bank erosion

همان‌طور که اشاره شد عرض رودخانه هراز در بازه‌های مورد مطالعه بیش از ۶۰ درصد کاهش یافته است. این کاهش عرض کانال، موجب تنگ شدن بستر رود و تغییر الگوی رود از حالت شریانی به حالت تک کانالی شده است. لذا با افزایش سه برابری قدرت رود، توان فرسایشی رود هم افزایش یافته که اثرات آن بر بستر و کناره‌های رود مشاهده می‌شود. با توجه به بررسیهای میدانی، فرسایشی بستر رود (کف‌کنی بستر) از مهم‌ترین اثرات این تغییرات محسوب می‌شود که به صورت زیربری در پایه پل‌ها، دیوارهای حفاظتی و تراسهای کناری مشاهده می‌شود (شکل ۸). فرسایش کناری هم به علت تمرکز جریان در قوسهای مقعر رود یکی دیگر از مخاطرات کانال رود در این بازه‌ها محسوب می‌شود.
