# Assessment of the morphological quality of the Khorramrod River, case study: upper and lower segments of Khorramabad city, Lorestan province

Shahram Amiri<sup>1</sup>, Mohammad Mahdi Hosseinzadeh<sup>2\*</sup>

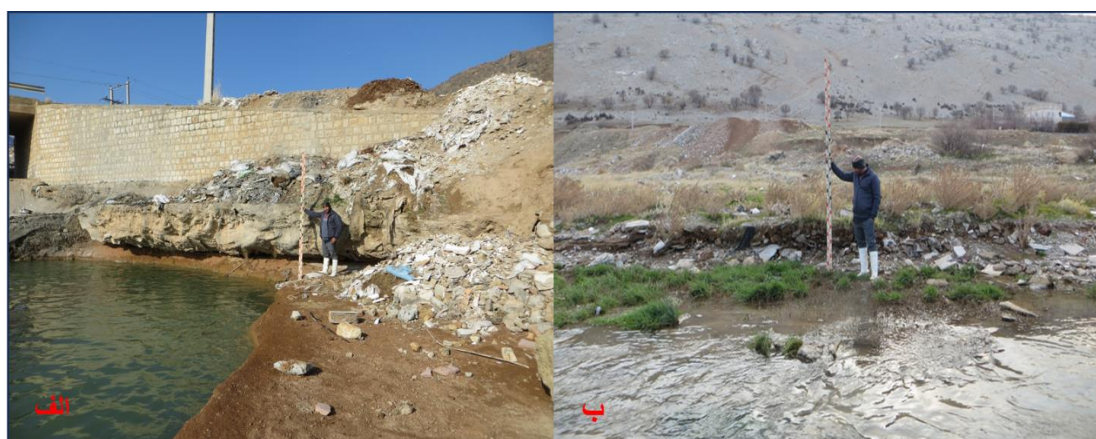
شکل (۲): الف) برش بستر رودخانه در پایه پل، ب) برش و فرسایش حاشیه رودخانه در بخش اول

Figure (2): A) Incision of river bed at the base of the bridge, B) Incision and river bank erosion in the first section

طول موج مئاندر، شعاع قوس‌ها و خط مرکزی نیز تغییرات قابل‌ملاحظه‌ای را از خود نشان می‌دهند. آثار حفر بستر در بیشتر طول مسیر رودخانه به‌ویژه در پایه پل‌ها مشاهده می‌شود (شکل ۲). در رابطه با شاخص‌های عملکرد پیچان رودی نیز شواهد گویای دگرگونی هستند این تغییرات در پارامترهای مربوط به داخل کانال (۸۳/۳۳ درصد) و داخل دالان فرسایشی (۵۴/۱۶ درصد) بیشتر قابل تشخیص هستند. هر چند که دو پارامتر داخل دره آبرفتی (۵۰ درصد) و اتصال با دشت سیلابی (۵۰ درصد) وضعیت بهتری ندارند (جدول ۲ - شکل ۲).

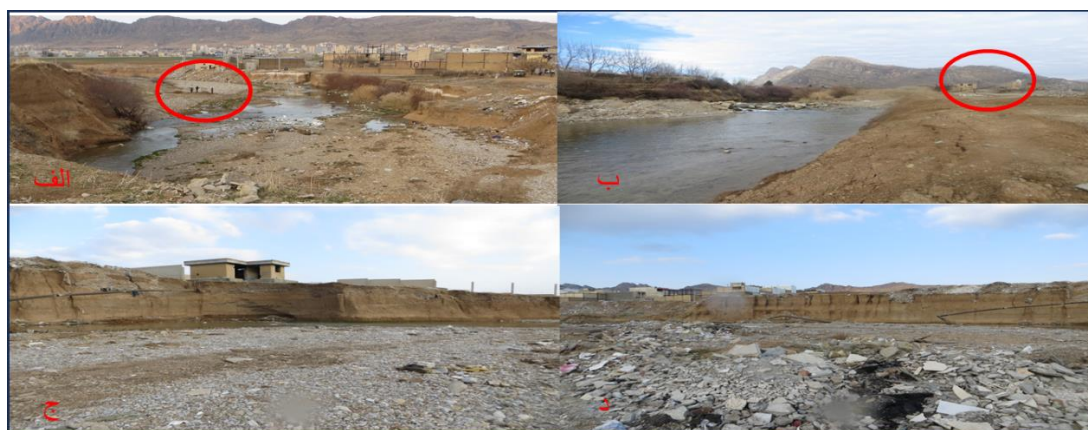
شکل (۳): (الف) برداشت غیر مجاز شن و ماسه از بستر رودخانه، (ب) معدن برداشت شن و ماسه، (ج) فرسایش کناره ای رودخانه، (د) اشغال دشت سیلابی در بخش اول رودخانه خرم رود

Figure (3): a) Illegal extraction of sand from the riverbed, b) Sand mining, c) River bank erosion, d) Occupying the floodplain In the first part of the Khorram Rud River

فضای کوهستانی کمتر تحت تأثیر مداخلات قرار گرفته؛ اما در سطح حوضه تحت تأثیر کاهش پوشش جنگلی قرار گرفته است. تهدید دیگری که این بازه با آن مواجهه خواهد بود ساخت و احداث سد مخمل کوه است که از سال ۱۳۹۸ به بعد در دستور کار قرار گرفته است. نتایج نشان می‌دهد که بازه های (۱-۳-۴-۵ و ۶ از تنگ شبیخون تا پل فلک الدین) دچار تغییرات بسیار شدیدی از نظر شاخص‌های فشار و شاخص‌های تغییر شده‌اند. رودخانه در این بازه‌ها هرچه به منطقه شهری نزدیک‌تر می‌شود میزان تغییرات در آن بسیار بیشتر می‌شود. در بازه‌های ۳ و ۴ به‌ویژه در دهه گذشته به علت افزایش روزافزون قیمت زمین جهت ساخت مناطق ویلایی و باغ ویلا، در سطح حوضه تغییرات کاملاً نمایان است. در داخل کریدور نیز برداشت غیرمجاز شن و ماسه و تعرض به حریم رودخانه از دلایل مهم این تغییرات بشمار می‌آیند (شکل ۳).

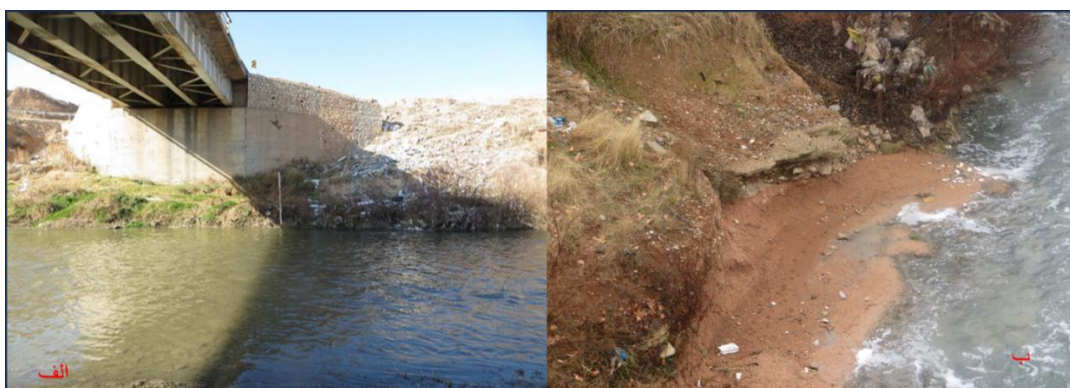
شکل (۵): (الف) برش بستر رودخانه در پایه پل، (ب) برش و فرسایش حاشیه رودخانه در بخش دوم رودخانه خرم رود

Figure (5): A) Incision of river bed at the base of the bridge, B) Incision and river bank erosion in the second section of the Khorram Rud River

کیفیت مورفولوژیکی بازه های بخش جنوبی: نتایج برای بخش جنوبی از سال ۲۰۰۶ تا ۲۰۲۵ از نظر شاخص های فشار مقدار ۴۶/۸۷ درصد را نشان می دهد. میزان مداخلات انسانی در این بخش نیز تاثیر قابل توجهی بر کیفیت آن گذاشته است. بررسی تصاویر ماهواره ای و مشاهدات میدانی نشان دهنده تغییرات بسیاری زیاد می باشد. شاخص های فشار در بخش دوم به طور فزاینده ای در حال رشد می باشد. شاخص های پیوستگی طولی (۵۸/۳۳ درصد)، پیوستگی جانبی (۵۳/۳۳ درصد) و اثرات مختلف (تجاوز به حریم رودخانه، تغییرات کاربری، تغییر الگوی کشت و...) (۵۰ درصد) بیشترین تغییرات را نشان می دهند. شاخص های تغییرات کانال (۸۰ درصد) گویای کیفیتی ضعیف تا بسیار ضعیف می باشند. در این شاخص ها هرچند تغییرات قابل ملاحظه ای در پارامترهای طول موج مئاندرها و طول خط مرکزی رخ نداده اما هشت پارامتر دیگر دارای حداکثر تغییرات هستند. به عنوان نمونه میانگین عرض کانال در این بازه از ۳۷/۰۷ متر در سال ۲۰۰۶ به ۴۸/۴ متر در سال ۲۰۲۵ تغییر وضعیت داده و همچنین شاخص های مربوط به تغییرات عمودی باتوجه به مشاهدات و برداشت های میدانی تغییرات شدیدی را طی این دوره زمانی داشته است (شکل ۵).

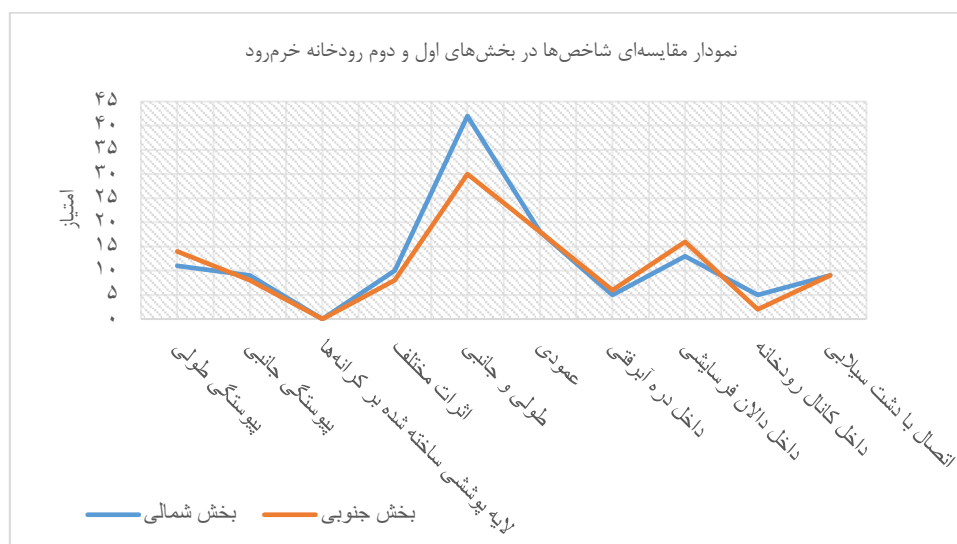
شکل (۷): مقایسه شاخص های کیفیت مورفولوژیک در بخش بالای و پایینی شهر خرم آباد در رودخانه خرم رود  
Figure (7): Comparison of morphological quality indicators in the upper and lower parts of Khorramabad city on the Khorram Rud River

نتایج حاصل از بررسی و ارزیابی کیفیت رودخانه خرم رود در بخش های مورد مطالعه طی سال های ۲۰۰۶ تا ۲۰۲۵ کیفیت مورفولوژیکی ضعیفی را نشان می دهند. تغییرات قابل ملاحظه ای در هر دو بخش رخ داده است به گونه ای که کیفیت مورفولوژیکی بخش اول ۶۳/۹۵ درصد و کیفیت مورفولوژیکی بخش دوم ۵۷/۶۵ درصد در کلاس کیفیت ژئومورفولوژی ضعیف قرار می گیرند. این وضعیت ناشی از شاخص های فشار ۴۶/۸۷ درصد و شاخص های تغییر ۸۱/۰۳ درصد در بخش اول و در بخش دوم شاخص های فشار ۴۶/۸۷ درصد و شاخص های تغییر ۶۸/۴۶ درصد حاصل شده است (جدول ۶-۷، شکل ۷).
