ارزیابی شرایط هیدرورژئومورفولوژی رودخانه‌ی طالقان با استفاده از شاخص کیفی مورفولوژیک

کاظم نصرتی^{*}، میلاد رستمی^۱، زهرا اطمینان^۲

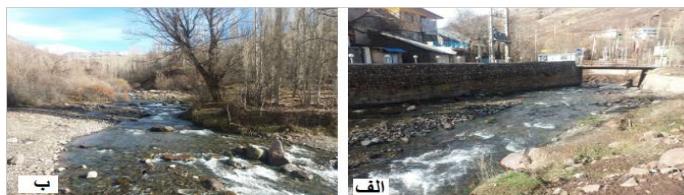
شکل (۲) الف) دیوار چینی و ساخت پل (ب) بستر گراولی و دست‌نخورده در بازه‌ی ۱
 Fig (2) a) A rip rap and bridge construction b) undisturbed and gravel bed in the first reach

این بازه در ناحیه‌ی کوهستانی و بالادست رودخانه قرار گرفته که از هر دو طرف به دره وصل شده و محدود است. براساس مدل NBS دارای فرسایش کناره‌ای خیلی کم بوده و متوسط شیب بستر در این بازه $28/0^{\circ}$ است. این بازه دارای بستر گراولی می‌باشد (شکل ۲). عرض کanal از 10 m تا 18 m متغیر بوده و دارای الگوی تک‌کanalی است. حدود 20% از این بازه تحت تأثیر دخالت‌های انسانی بوده که شامل پل، دیوارچینی کanal رود می‌باشد (شکل ۲). اما با توجه به اینکه 80% بقیه‌ی بازه دست‌نخورده بوده و حالت طبیعی دارد، میزان MQI به دست آمده در این بازه $714/0$ بود که در طبقه خوب قرار می‌گیرد.

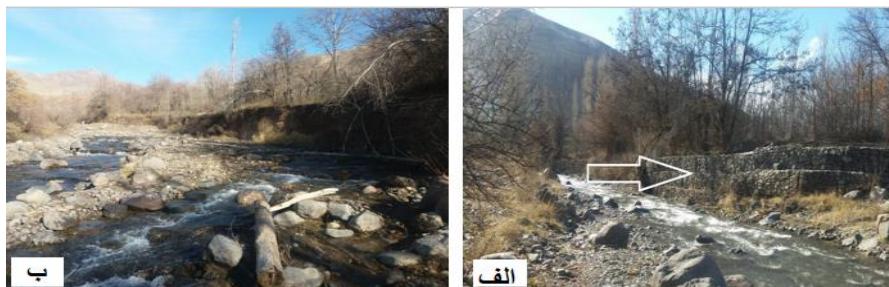
شکل (۳) a) سنگچینی دیواره و گابیون‌بندی b) واریزه‌های چوبی، رسوبات گراولی و قطعه سنگی
بستردر بازه‌ی ۲

Fig (3) a) Rock embankment and gabion wall b) Woody debris and gravel deposits and large rock in the river bed in second reach

در این بازه از رودخانه که در قسمت پایکوهی قرار گرفته است، رودخانه به صورت نسبتاً محدود بوده که کناره‌ها دارای فرسایش کناره‌ای کم است که برای جلوگیری از این مقدار فرسایش حدود 15% از بازه به صورت سنگ چین و گابیون‌بندی محافظت می‌شود. بستر رودخانه دارای رسوبات گراولی و قطعه سنگی همراه با واریزه‌های چوبی می‌باشد (شکل ۳).

میزان فرسایش کناره در این بازه بر اساس مدل NBS کم می‌باشد، همچنین شیب بستر کanal به صورت میانگین در این بازه $0/024$ است. این بازه دارای الگوی نک کanalی با سینوسیته کم است و واحدهای ژئومورفولوژی آن شامل درون کanalی و اشکال طولی در حاشیه کanal اشد (شکل ۳). در مجموع میزان MQI در این بازه $0/584$ بوده که در طبقه متوسط قرار می‌گیرد.

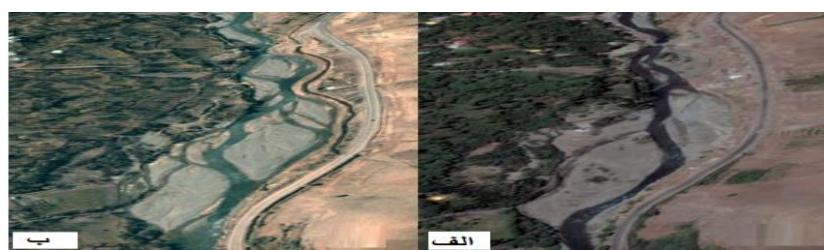
شکل (۴) a) تصویر ماهواره‌ای سال ۲۰۱۷ b) تصویر ماهواره‌ای سال ۲۰۰۷ در بازه‌ی ۳

Fig (4) a) Google earth image in 2017 b) Google earth image in 2007 in third reach

این بازه از رودخانه در واحد کوهپایه قرار گرفته که دارای الگوی نسبتاً محدود و سینوسی است که از یک طرف به دیواره و از طرف دیگر به دشت سیلابی متصل می‌شود. شیب بستر به طور متوسط $0/021$ متر بر متر بوده و رسوبات بستر را غالباً ماسه و گراول تشکیل می‌دهد. در این بازه میزان فرسایش کرانه‌ای بر اساس مدل NBS کم بوده و با توجه به قرار گرفتن در کنار جاده تخلیه نخاله‌های ساختمانی در کنار رودخانه باعث جابجایی کanal به صورت محلی شده است و براساس تصاویر ماهواره‌ای سال های ۲۰۰۷ و ۲۰۱۷ جابجایی کanal در این بازه در طول ۱۰ سال وجود داشته است (شکل ۴). با این وجود میزان MQI در این بازه $0/539$ است که در طبقه متوسط قرار می‌گیرد.

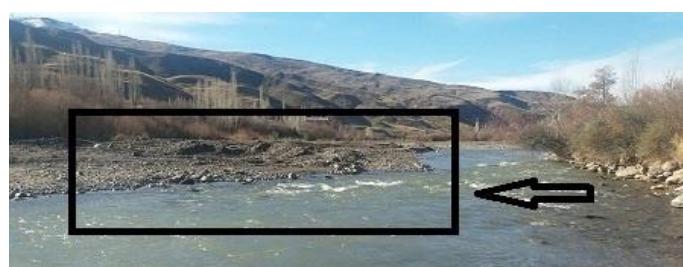
شکل (۵) برداشت شن و ماسه به صورت محلی در بازه ۴

Fig (5) Local sand removal

در بازه‌ی چهارم رودخانه نسبتاً محدود بوده و به صورت ناپیوسته دشت سیلانی در یک طرف وجود دارد و طرف دیگر به دامنه‌ی کوه متصل شده است. الگوی رودخانه سینوسی بوده، رسوبات بستر از ماسه ریز و درشت تشکیل شده است. اما این بازه از نظر تغییرات انسانی شدیداً تحت تأثیر می‌باشد. از جمله برداشت شن و ماسه (شکل ۵)، وجود سازه پل بر روی رودخانه، وجود منطقه‌ی مسکونی و تخریب پوشش گیاهی کناره‌ی رودخانه را می‌توان ذکر کرد. برای فرسایش کناره‌ای نیز با استفاده از مدل NBS نتایج نشان داد که فرسایش کناره‌ای در این بازه شدید است که در مشاهدات میدانی نیز این مورد مشهود بود. که وجود دخالت‌های انسانی بالا در این مقطع موجب شده که مقدار MQI به دست آمده برای این مقطع ۴۸۷/۰ باشد و در طبقه ضعیف قرار بگیرد.

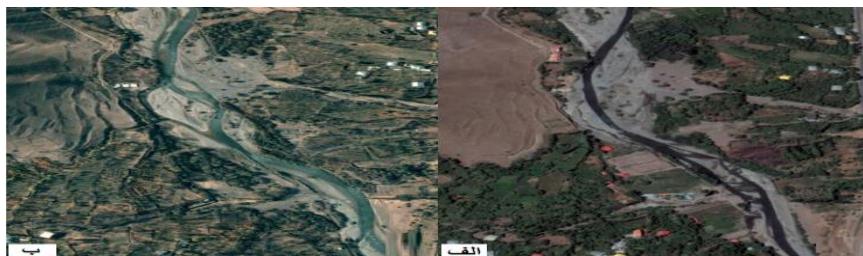
شکل (۶) (الف) تصویر ماهواره‌ای در سال ۲۰۱۷ (ب) تصویر ماهواره‌ای در سال ۲۰۰۷ از بازه‌ی ۵
Fig (6) a) Google earth image in 2017 b) Google earth image in 2007 in sixth reach

هر دو طرف به دشت سیلابی متصل می‌شود. بر اساس تصاویر ماهواره‌ای در طول ۱۰ سال از سال ۲۰۰۷ تا ۲۰۱۷ مسیر کanal تغییر یافته است (شکل ۶). شبیب بستر به طور میانگین حدود ۱۷/۰ متر بر متر و طول بازه و رسوبات بستر نیز از ماسه و گرavel تشکیل شده است. عرض کanal از ۲۵ تا ۳۵ متر متغیر است فرسایش کناره‌ای در این بازه براساس مدل NBS خیلی زیاد است. از نظر تغییرات انسانی در این بازه برداشت شن و ماسه به صورت محلی وجود دارد و سازه‌های کنار این بازه شامل جاده و پل می‌شود و در مجموع میزان MQI برای این بازه ۵/۵۸۵ می‌باشد که در طبقه متوسط قرار می‌گیرد.
